ANALISIS KELAYAKAN TEKNIS PEMUGARAN PUSAKA INFRASTRUKTUR NASIONAL BENDUNG LAMA PAMARAYAN, SERANG-BANTEN

Artikel ini merefleksikan dinamika pelestarian Bendung Lama Pamarayan di Kabupaten Serang, Provinsi Banten, yang tengah dalam proses pemerinkatan sebagai Cagar Budaya Nasional sepanjang 2023-2024, serta menjadi objek kajian delineasi tahun 2024 untuk persiapan pemugaran tahun 2025 oleh Balai Pelestarian Kebudayaan Wilayah VIII (BPK Wilayah VIII) Kemendikbudristek. Nilai penting dan arti khusus bendung gerak modern pertama di Indonesia ini terletak pada perannya yang krusial dalam sejarah manajemen irigasi serta teknologi hidrolika kolonial-modern di Banten. Analisis kelayakan teknis secara ilmiah akan menjadi referensi dalam perlindungan, pengembangan, dan pemanfaatan objek Cagar Budaya ini.

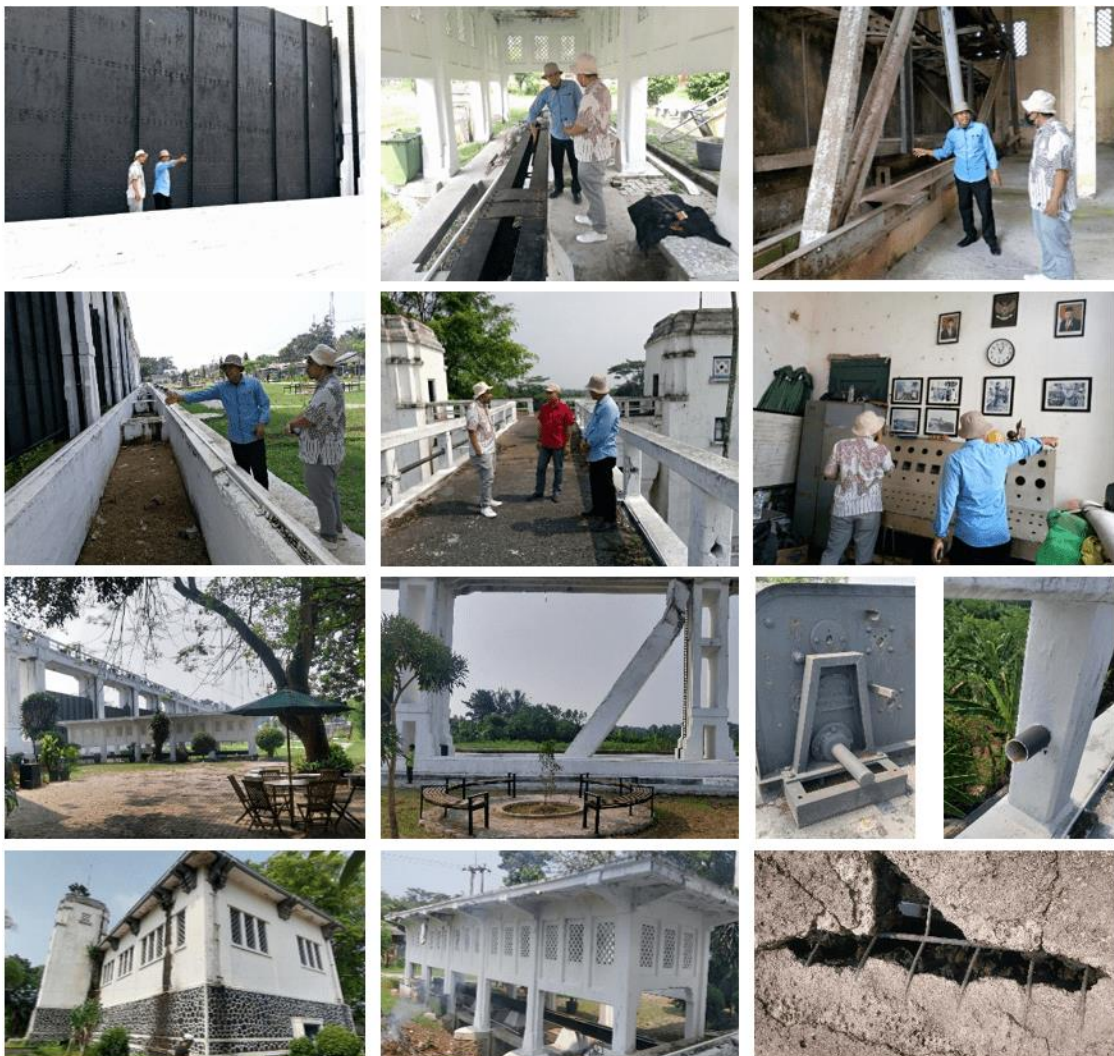
Pada bagian interior, elemen-elemen detail seperti katrol bendung dan *railing* jalan inspeksi mengalami kerusakan parah akibat hilangnya komponen besi dan baja, yang diyakini sebagian besar dicuri atau dibongkar secara paksa. Hilangnya elemen-elemen penting pada bagian atas bendung seperti mesin penggerak pintu air, roda pemutar rantai, dan pagar besi pembatas (*railing*) di jalan inspeksi menunjukkan degradasi signifikan terhadap kemampuan operasional dan struktur keseluruhan bendung. Kehilangan dan kerusakan ini juga diperburuk oleh aksi vandalisme yang menyebabkan retakan pada dinding, pengelupasan plesteran, serta tanda-tanda kerusakan fisik lainnya.

Gambar 3. Kunjungan lapangan (*site visit*) ke Bendung Lama Pamarayan dipandu juru pelihara setempat, serta beberapa foto temuan kerusakan fisik pada kondisi eksisting. Sumber: BPK Wilayah VIII (20 Juni 2024)

Bagian atas menara yang sebelumnya difungsikan sebagai area kontrol kini dalam kondisi memprihatinkan. Ruang menara di sisi kiri dan kanan mengalami degradasi serius, termasuk bandul yang patah dan rantai penggerak yang dipotong, yang merupakan komponen penting operasional bendung. Sarang hewan kelelawar ditemukan di beberapa titik bangunan, yang menunjukkan kurangnya pengawasan dan pemeliharaan rutin. Kondisi jalan inspeksi, baik di bagian luar maupun atas menara, juga memperlihatkan kerusakan signifikan dengan membengkoknya badan bendung akibat dorongan aliran Sungai Ciujung dalam jangka waktu yang lama. Hilangnya konsol dan *railing* besi/baja membuat jalur inspeksi tidak aman dan menambah tantangan dalam upaya pelestarian bendung. Lanskap di sekitar area luar bendung juga tampak tidak terawat, dengan vegetasi yang tumbuh liar dan akses yang tidak lagi, menciptakan tantangan tambahan rencana pemugaran untuk melindungi dan memulihkan nilai sejarah teknologi bendung ini.

Tindakan mengembalikan wujud struktur bendung kepada bentuk aslinya yang berpotensi memberi beban struktural pada kondisi eksisting, seperti memasang kembali rantai pintu air dan bandul pemberat bendung pada posisi aslinya, menjadi opsi terakhir langkah-langkah pemugaran, karena pertimbangan mempertahankan keberlanjutan struktur bendung yang masih utuh lebih penting dan diprioritaskan dibandingkan intervensi berbasis otentisitas atau keaslian yang berisiko, demi mencegah kerusakan lebih lanjut pada objek Cagar Budaya.

Urgensi melakukan konsolidasi atau perkuatan struktur pada titik-titik tertentu pada lantai, tiang, *railing*, parapet, tangga, dan elemen-elemen lainnya yang telah miring, rapuh, patah, keropos, dan rusak. Konsolidasi dilakukan menyesuaikan dengan material asli atau mirip dengan material aslinya. Pemugaran elemen arsitektur yang hilang dengan mengembalikan dan melengkapi wujud asli struktur dan situs sebisa mungkin menggunakan material dengan karakteristik bahan dan tampilan yang sama atau mirip tampilan luarnya dengan wujud aslinya.
