ANALISIS KELAYAKAN TEKNIS PEMUGARAN PUSAKA INFRASTRUKTUR NASIONAL BENDUNG LAMA PAMARAYAN, SERANG-BANTEN

Tabel 1. Identifikasi kondisi komponen situs dan rekomendasi pelestarian.

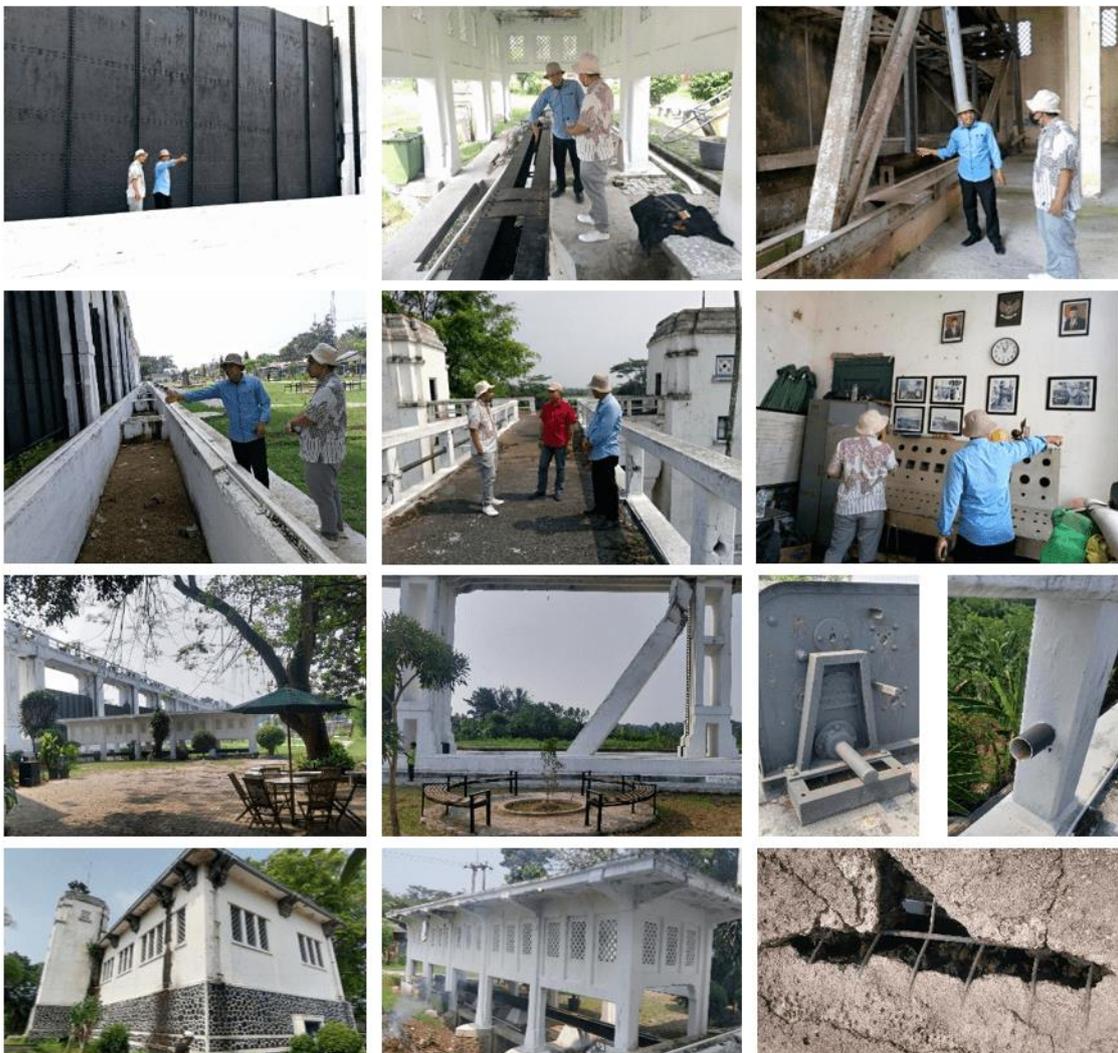
Pada bagian interior, elemen-elemen detail seperti katrol bendung dan *railing* jalan inspeksi mengalami kerusakan parah akibat hilangnya komponen besi dan baja, yang diyakini sebagian besar dicuri atau dibongkar secara paksa. Hilangnya elemen-elemen penting pada bagian atas bendung seperti mesin penggerak pintu air, roda pemutar rantai, dan pagar besi pembatas (*railing*) di jalan inspeksi menunjukkan degradasi signifikan terhadap kemampuan operasional dan struktur keseluruhan bendung. Kehilangan dan kerusakan ini juga diperburuk oleh aksi vandalisme yang menyebabkan retakan pada dinding, pengelupasan plesteran, serta tanda-tanda kerusakan fisik lainnya.

Gambar 3. Kunjungan lapangan (*site visit*) ke Bendung Lama Pamarayan dipandu juru pelihara setempat, serta beberapa foto temuan kerusakan fisik pada kondisi eksisting. Sumber: BPK Wilayah VIII (20 Juni 2024)

Bagian atas menara yang sebelumnya difungsikan sebagai area kontrol kini dalam kondisi memprihatinkan. Ruang menara di sisi kiri dan kanan mengalami degradasi serius, termasuk bandul yang patah dan rantai penggerak yang dipotong, yang merupakan komponen penting operasional bendung. Sarang hewan kelelawar ditemukan di beberapa titik bangunan, yang menunjukkan kurangnya pengawasan dan pemeliharaan rutin. Kondisi jalan inspeksi, baik di bagian luar maupun atas menara, juga memperlihatkan kerusakan signifikan dengan membengkoknya badan bendung akibat dorongan aliran Sungai Ciujung dalam jangka waktu yang lama. Hilangnya konsol dan *railing* besi/baja membuat jalur inspeksi tidak aman dan menambah tantangan dalam upaya pelestarian bendung. Lanskap di sekitar area luar bendung juga tampak tidak terawat, dengan vegetasi yang tumbuh liar dan akses yang tidak lagi, menciptakan tantangan tambahan rencana pemugaran untuk melindungi dan memulihkan nilai sejarah teknologi bendung ini.

Tindakan mengembalikan wujud struktur bendung kepada bentuk aslinya yang berpotensi memberi beban struktural pada kondisi eksisting, seperti memasang kembali rantai pintu air dan bandul pemberat bendung pada posisi aslinya, menjadi opsi terakhir langkah-langkah pemugaran, karena pertimbangan mempertahankan keberlanjutan struktur bendung yang masih utuh lebih penting dan diprioritaskan dibandingkan intervensi berbasis otentisitas atau keaslian yang berisiko, demi mencegah kerusakan lebih lanjut pada objek Cagar Budaya.

Urgensi melakukan konsolidasi atau perkuatan struktur pada titik-titik tertentu pada lantai, tiang, *railing*, parapet, tangga, dan elemen-elemen lainnya yang telah miring, rapuh, patah, keropos, dan rusak. Konsolidasi dilakukan menyesuaikan dengan material asli atau mirip dengan material aslinya. Pemugaran elemen arsitektur yang hilang dengan mengembalikan dan melengkapi wujud asli struktur dan situs sebisa mungkin menggunakan material dengan karakteristik bahan dan tampilan yang sama atau mirip tampilan luarnya dengan wujud aslinya.
