Evaluasi Kesesuaian Struktur Rumah Tinggal Sederhana dengan Pedoman Teknis Rumah Tinggal Tahan Gempa (Studi Kasus: Perumahan Subsidi di Kota Cilegon)

Muhammad Rizqi Agisna¹, Baehaki², Hendrian Budi Bagus Kuncoro³

^{1,2,3}Jurusan Teknik Sipil Fakultas Teknik Universitas Sultan Ageng Tirtayasa

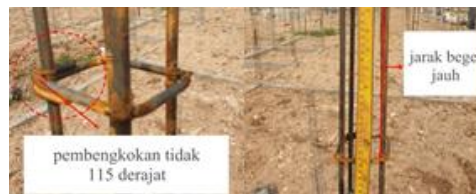
c) Evaluasi kesesuaian struktur Kolom Berdasarkan evaluasi kesesuaian terhadap pedoman maka penggunaan tulangan sengkang pada kolom tidak memiliki bengkokan di kedua ujungnya dan jarak antara tulangan sengkang >15, untuk dimensi kolom < 15x15 cm. [2], [5], [9], [10],[11],[12].

Gambar 14. Kolom Perumahan P1
 Sumber : Dokumentasi Penulis, 2021

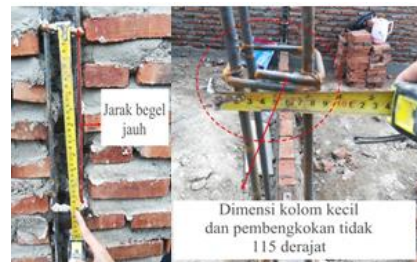
Gambar 16. Kolom Perumahan P3
 Sumber : Dokumentasi Penulis, 2021

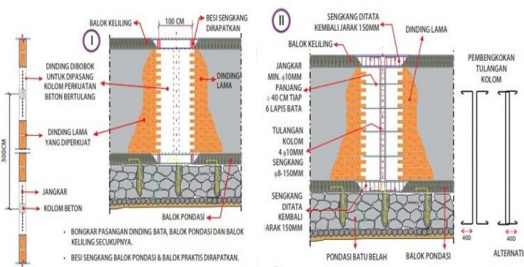
Gambar 36. Perbaikan dinding dan kolom praktis.

- 1) penambahan kolom praktis

Penambahan kolom praktis dilakukan apabila balok dan kolom mudah dibobok karena tidak melekat pada kolom. [15]
