Jurnal Ilmiah Setrum

Volume 14, No.1, Juni 2025

Analisa Pemeliharaan Bushing Primer Trafo Unit 3 Gardu Induk Kebasen 150 KV

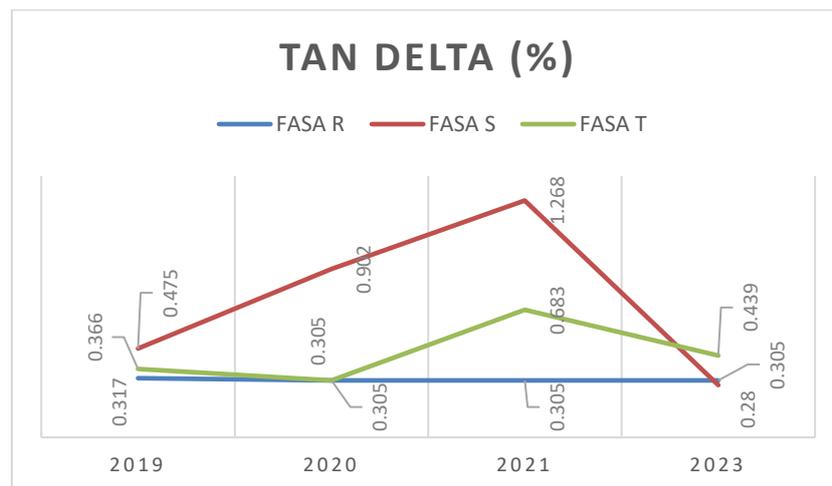
Gambar 4. Grafik Pengujian Tan Delta Bushing

Dari hasil pengujian tan delta mengacu pada standar yang digunakan PT. PLN (Persero) yaitu IEC 60317 pada tabel 1 pada tahun 2019 tan delta bushing bernilai <0,5% dengan parameter baik. Pada tahun 2020 tan delta bushing fasa S mengalami kenaikan signifikan yaitu 0,902% dengan parameter buruk sedangkan fasa R dan T <0,5% dengan parameter baik. Pada tahun 2021 tan delta bushing fasa R <0,5% dengan parameter baik, fasa S mengalami peningkatan menjadi 1,268% dengan parameter buruk dan fasa T mengalami peningkatan bernilai 0,683% dengan parameter sedang mendekati 0,7%. Pada tahun 2023 hasil pengujian nilai tan delta menunjukkan nilai <5% dengan parameter baik pada semua fasa. Dari data pada tabel 3 didapatkan sebuah grafik nilai tan delta pada gambar 4 dibawah ini.

Grafik hasil pengujian tan delta menunjukkan bahwa bushing fasa R tidak mengalami kenaikan nilai tan delta dari tahun 2019 hingga 2023. Grafik fasa S menunjukkan bahwa kenaikan tan delta bushing terjadi antara tahun 2019 dengan 2020 dan pada tahun 2021 kenaikan nilai tan delta semakin

tinggi. Grafik fasa T menunjukkan pada tahun 2019 ke 2020 tidak terjadi perubahan nilai tan delta tetapi pada tahun 2021 nilai tan delta naik dan hampir menuju kondisi bushing dengan parameter buruk. Pada tahun 2023 grafik dari fasa S dan T mengalami penurunan dikarenakan tahun 2022 dilakukan penggantian pada bushing tersebut. Selain pengukuran nilai tan delta, pengujian kapasitansi juga perlu diperhatikan karena pada bushing kondenser nilai kapasitansi dipengaruhi kondisi lapisan kapasitif pada bushing. Berdasarkan standar yang digunakan dalam menentukan parameter kondisi nilai kapasitansi adalah dengan melakukan perhitungan persentase perubahan dari nilai kapasitansi awal. Pada kasus ini dikarenakan nameplate bushing tidak terdapat nilai kapasitansi maka perhitungan dilakukan menggunakan nilai kapasitansi pada pengukuran bushing tahun 2019. Berikut ini merupakan perhitungan persentase perubahan kapasitansi fasa R tahun 2020 pada persamaan (1)[14].

kapasitansi pada bushing tipe OIP (Oil Impregnated Paper) dapat disebabkan pemburukan pada isolasi minyak pada bushing. Penggantian bushing yang dilakukan menjadikan nilai tan delta pada pengukuran terbaru tahun 2023 mendapatkan parameter yang baik yaitu fasa R 0,25%, fasa S 0,22% dan fasa T 0,35%. Untuk mengetahui lebih detail terhadap kontaminasi yang terjadi pada minyak bushing dapat dilakukan pengujian sampel minyak bushing.
