Analisa Kegagalan Sambungan Las Pipeline Carbon Steel A106 Grade B Ø 6" Di Sumur Neb#46 Petrochina International Jabung

Sugiyanto¹, Muhammad Wahyu Darojad¹, Wijoyo^{1*}

¹ Program Studi Teknik Mesin, Fakultas Teknologi Industri, Universitas Surakarta, Jl. Raya Palur Km. 5 Surakarta 57772 Indonesia

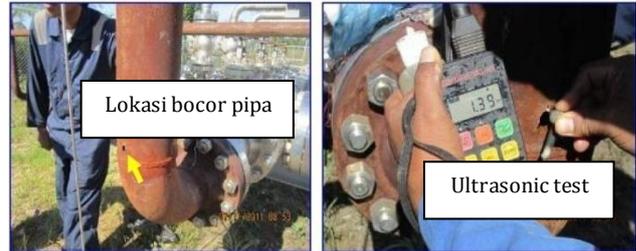
Gambar 1. Lokasi pipa yang mengalami kebocoran

Dari hasil visual dari bagian luar sampel pipa yang diindikasikan bocor posisi dekat dengan area pengelasan, serta di dalam komponen pipa bagian dalam ditunjukkan adanya pengikisan (*erosion*) pada area pengelasan yang disebabkan adanya pengaliran (*service*) dari gas alam dan terdapat takik *significant* yang menjadi penyebab berkurangnya ketebalan material tersebut. Lokasi pengukuran dan pengamatan seperti ditunjukkan pada Gambar 1 dan Gambar 2. Adapun hasil dari pengukuran sampel tersebut adalah sebagai berikut :

Bentuk kegagalan yang seperti coakan tersebut menandakan bahwa hal ini terjadi karena pengaruh dari aliran gas khususnya pada daerah jam 12 yang menjadikan korosi erosi terjadi. Arah coakan ini terjadi karena serangan lokal gas yang mengandung CO₂ yang semakin meningkat, sehingga akan terjadi CO₂ *corrosion* dan terjadi reaksi FeCO₃. Program inspeksi dengan *ultrasonic test* pada jalur *pipeline* dapat dilakukan sekali dalam enam bulan sehingga kegagalan dapat diidentifikasi sedini mungkin atau program *pipeline maintenance integrity* dilakukan oleh *Maintenance*

Department. Alternatif lain dengan pemasangan *safety device* yang berupa *fire alarm* atau *smoke detector* di lokasi sumur NEB#46 yang terkoneksi dengan BGP CCR (*central control room*) sehingga kalau ada indikasi kebocoran sumur tersebut dapat di *shutdown* dari BGP CCR melalui *control valve* yang terpasang.

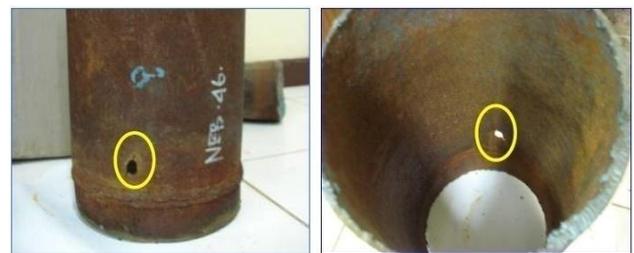
Gambar 2. Potongan sampel pipa bocor yang masih utuh

1. Diameter luar dari pipa adalah 118 mm,
2. Ketebalan pipa di area yang mengalami bocor ialah 1.39 – 5.6 mm,
3. Ketebalan pipa di area induk material dekat dengan area lasan adalah 6.3 – 9.0 mm.

Pada Gambar 2, terlihat bahwa baja tersebut mengalami korosi *uniform* yang tersebar merata di sekeliling material bagian dalam pipa, ini disebabkan adanya reaksi kimia serta tekanan gas yang bervariasi yang menyebabkan terjadinya kegagalan material tersebut.

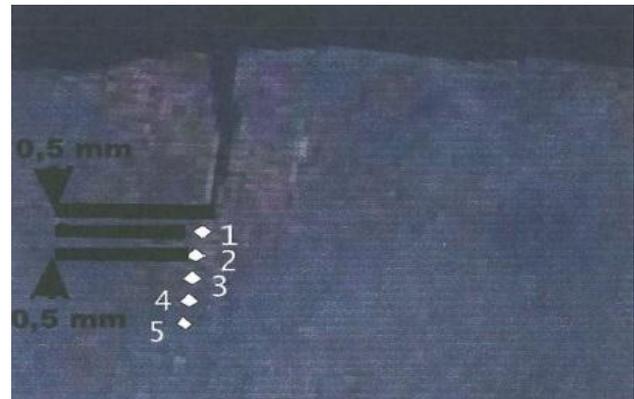
Gambar 3. Lokasi *hardness test* pada area retakan

Pengujian kekerasan sampel material dengan menggunakan alat uji mikro Vickers, dengan posisi pengujian seperti tampak pada Gambar 3, di bawah.

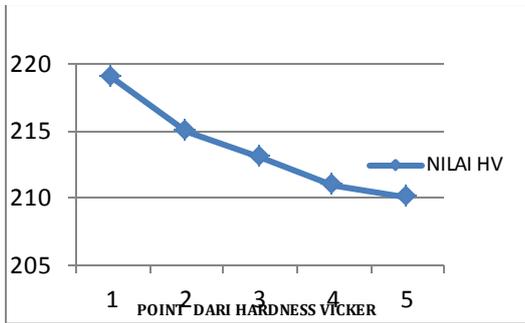
Gambar 4. Nilai kekerasan mikro Vickers pada sekitar area retakan

Gambar 4, menunjukkan hasil uji kekerasan di ujung retak area mempunyai kekerasan yang lebih tinggi, selanjutnya korosi mudah menyerang, karena area tersebut bersifat anode. Di area ini juga mudah terjadi erosi karena aliran gas, yang mempunyai kekerasan lebih tinggi dari tempat yang lain. Sebagai catatan gas hydrocarbon yang mempunyai kandungan carbon dioxide mempunyai sifat erosi terhadap material. Selain

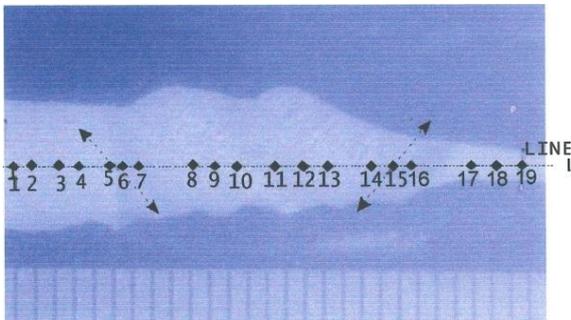
Gambar 5. Lokasi hardness test pada area tebal ke tipis material

itu diadakan pengukuran hardness test pada area tebal dan tipis dari material sampel seperti terlihat pada Gambar 5. Sedangkan hasil uji kekerasan pada titik-titik tersebut adalah seperti terlihat pada Gambar 6.

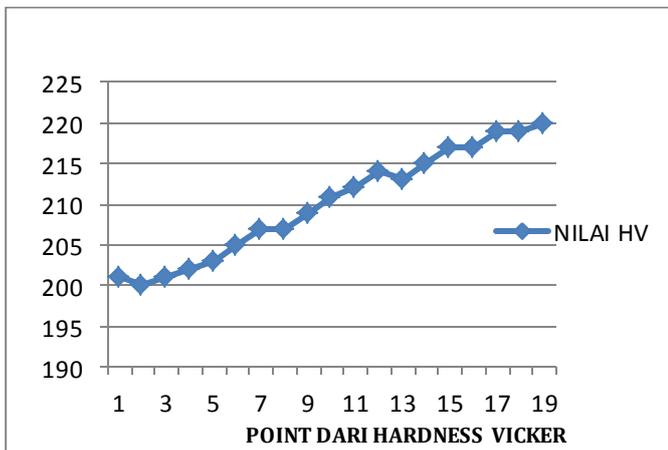
Gambar 6. Nilai kekerasan mikro Vickers pada sekitar area tebal ke tipis material

Gambar 6, menunjukkan bahwa distribusi kekerasan pada material spesimen A106 grade B dari titik 1 ke titik 19, memiliki tren kekerasan yang bervariasi. Hasil uji kekerasan tersebut menunjukkan hasil yang semakin besar, artinya kekerasan dari material pipa tersebut semakin tinggi dari material tebal menuju ke area material yang tipis. Sehingga lama-kelamaan dikarenakan adanya aliran dan tekanan dari gas

menyebabkan erosi dan terjadilah kegagalan dari material pipa tersebut.

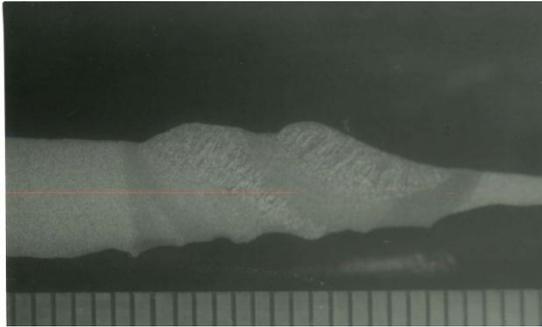
Gambar 7. Foto makro pada area lasan pipa

Dari hasil uji makroskopik terlihat ada indikasi erosi, dikarenakan dari operasi gas pada jalur pipa tersebut yang mengandung unsur-unsur erosi signifikan seperti *carbon dioxide* dan *hydrocarbon*. Ini dapat dilihat pada Gambar 7, di mana unsur-unsur tersebut dapat membuat material keras dan rapuh pada pipa *low carbon steel*.

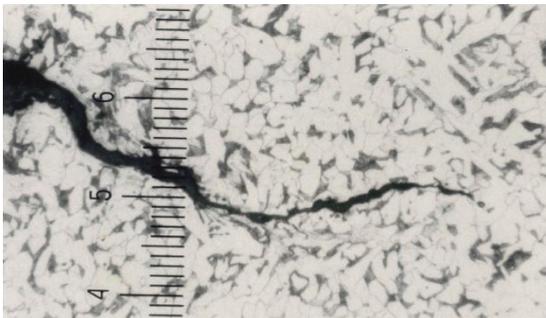
Gambar 8. Foto mikro pada area keretakan pipa (125X)

Dilihat dari aspek mikroskopik dan sudut pandang kondisi dari struktur mikro, keretakan pipa terjadi dikarenakan perlakuan secara proses dan fisika. Kerusakan dan keretakan pada material pipa karena komposisi strukturnya berupa bainite yang memiliki

sifat rapuh. Area korosi dapat terjadi karena korosi yang didukung adanya unsur-unsur korosi seperti kloride dan sulfur, seperti pada Gambar 8.

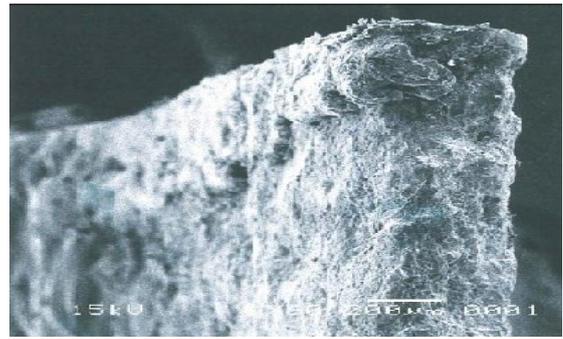
Gambar 9. Foto SEM pada sekitar patahan (2000X)

Dari hasil SEM test terdapat indikasi skala yang nyata, skala tersebut mempunyai sifat yang menyerap sehingga unsur-unsur korosif dan mudah terserap. Hasil foto SEM, EDX dan XRD dapat dilihat pada Gambar 9, 10 dan 11, berikut.

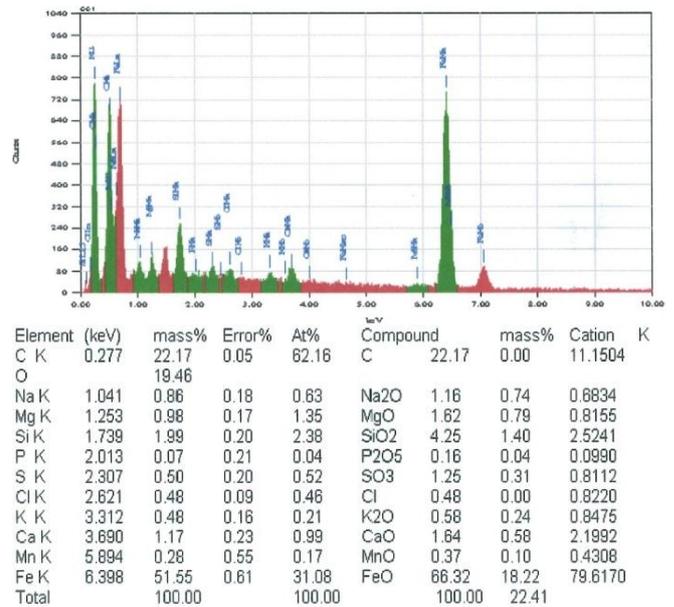
Gambar 10. Komposisi kimia sampel uji berdasarkan uji SEM dan EDX

Menurut analisa SEM dan EDX lebih terfokus pada grafik skalanya, untuk mengidentifikasi tipe dan sifatnya. Pada grafik skala tersebut mengindikasikan sifat kekerasan dari material seperti kandungan *silica* (1,99%) dan *iron oxide* (51,55%), meskipun mempunyai sifat keras tetapi material tersebut masih mempunyai sifat menyerap. Sehingga kedua unsur tersebut merupakan pemicu terjadinya korosi. Terlihat juga hasil dari grafik skala adanya unsur *kloride* dan *sulfur* yang merupakan unsur korosif dan unsur-unsur tersebut merupakan pemicu terjadinya korosi. Pada pengujian XRD menunjukkan adanya senyawa $FeCO_3$ yang merupakan produk korosi penyebab terjadinya kegagalan pada pipa tersebut. Sedangkan untuk proses reaksi kimianya $Fe + H_2O + CO_2 \implies FeCO_3 + H_2$ yang menerangkan proses terjadinya korosi CO_2 (*sweet corrosion*).
