Kondisi dan Tingkat Pemanfaatan Fasilitas Pangkalan Pendaratan Ikan Kronjo Kabupaten Tangerang Provinsi Banten

*(Condition and Level Utilization Facilities of Kronjo Fish Landing Place
Tangerang Regency Banten Province)*

Devi Pujiastuti¹⁾, Ririn Irnawati^{1*)}, Ani Rahmawati¹⁾

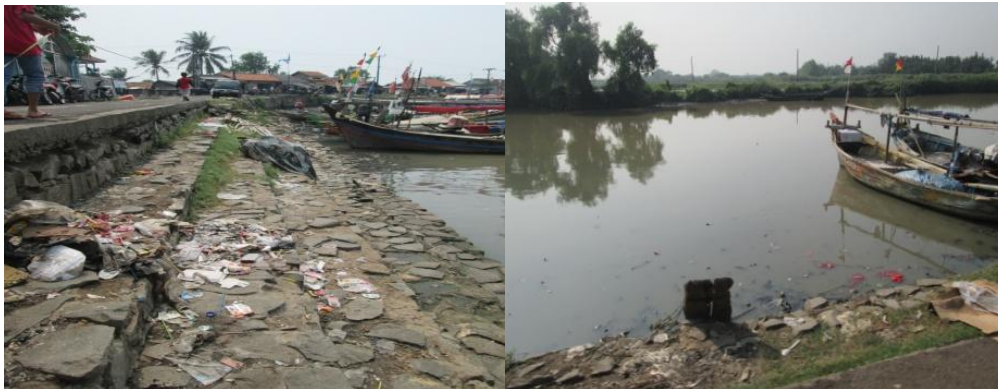
Dermaga PPI Kronjo terletak disepanjang pinggir sungai, sejajar dengan garis sungai (Gambar 1). Panjang dermaga PPI Kronjo yaitu 800 m, kondisinya kotor akibat banyaknya sampah yang berasal dari kegiatan bongkar muat dan aktivitas di pelabuhan. Dermaga berbentuk bangunan semen berbatu yang berundak-undak (seperti tangga) yang digunakan nelayan untuk melakukan pendaratan ikan seperti bongkar muat hasil tangkapan ikan dan tambat labuh

kapal. Letak dermaga berada di depan gedung TPI yang hanya dipisahkan oleh jalan dengan lebar 2 meter. Dekatnya jarak dermaga dengan TPI memudahkan nelayan melakukan proses pengangkutan ikan dari dermaga menuju TPI, namun dermaga tidak dilengkapi dengan tiang-tiang (*bolard*) untuk menambatkan kapal sehingga nelayan kesulitan untuk melakukan kegiatan tambat lambuh. Terkadang nelayan menambatkan kapalnya dengan cara mengikat tali ke bagian tiang gedung TPI atau tiang-tiang bambu yang sengaja dibuat oleh nelayan.

Kolam pelabuhan adalah daerah perairan pelabuhan untuk masuknya kapal-kapal yang bersandar di dermaga (Lubis 2012). PPI Kronjo memiliki kolam pelabuhan seluas 1.600 m² dengan panjang 800 m dan lebar 20 m. Kedalaman kolam pelabuhan mengalami pendangkalan yang awalnya memiliki kedalaman -2 m kini menjadi -1,5 m (Gambar 1).

Gambar 1. Dermaga (kiri) dan kolam pelabuhan (Kanan) di PPI Kronjo.

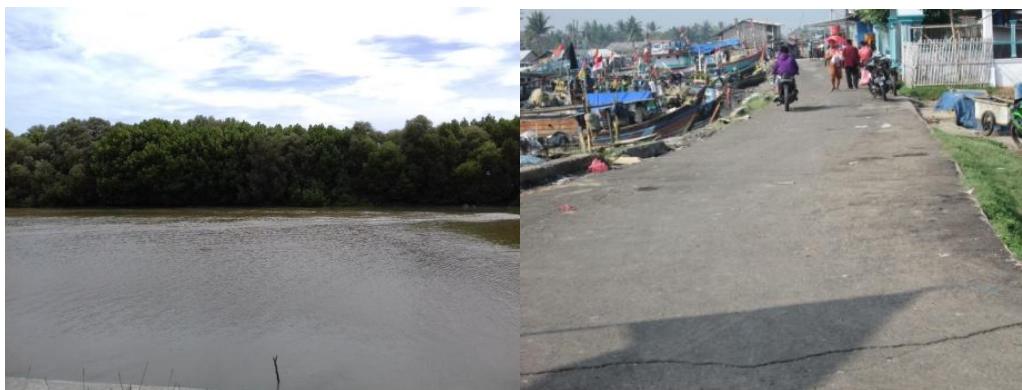
Alur pelayaran di PPI Kronjo merupakan alur sungai dengan panjang kurang lebih 4.000 m. Alur pelayaran ini sering mengalami pendangkalan karena banyaknya sedimen yang terbawa oleh arus dari laut. Selain itu, alur pelayaran PPI Kronjo tidak dilengkapi dengan rambu-rambu navigasi, namun hal ini tidak menjadi kendala bagi nelayan PPI Kronjo pada saat ingin berlayar pada malam hari dikarenakan nelayan sudah sangat menguasai alur pelayaran di PPI Kronjo (Gambar 2).

Jalan komplek yang berada dilingkungan PPI Kronjo kondisinya cukup baik, jalanan beraspal dan dapat dilalui oleh kendaraan umum (Gambar 2). Namun karena jalan tidak terlalu lebar untuk kendaraan seperti mobil harus jalan dengan perlahan.

Gambar 2. Alur pelayaran (kiri) dan jalan kompleks (kanan) di PPI Kronjo

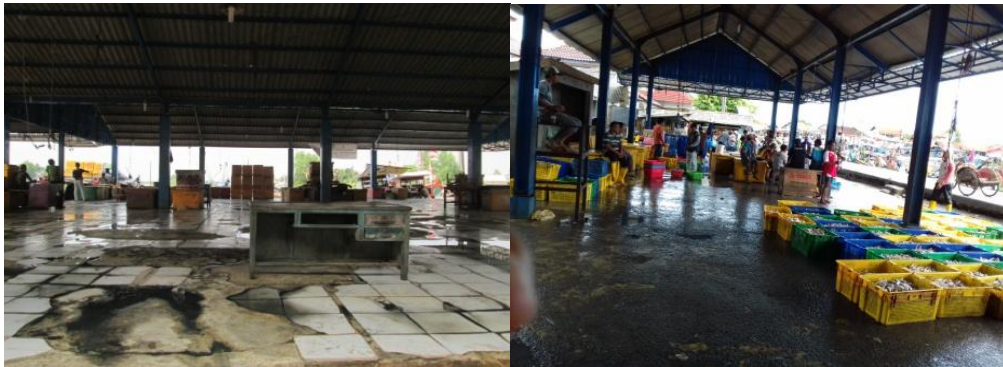
PPI Kronjo memiliki gedung TPI seluas 481 m². Kondisi TPI dalam kondisi baik, dan berada di belakang dermaga bongkar sehingga memudahkan nelayan untuk melakukan pendaratan ikan. Gedung TPI memiliki lantai lelang seluas 420 m² dan lantai pengepakan ikan 61 m² (Gambar 3). Kondisi lantai gedung pelelangan berkeramik namun tidak memiliki kemiringan 2° ke arah saluran pembuangan. Lubis (2012) menyatakan satu hal yang perlu diperhatikan adalah lantai tempat pelelangan harus miring ke arah saluran pembuangan, kemiringan lantai ini sekitar 2°. Hal ini dimaksudkan agar air penyemprotan kotoran atau sisa-sisa ikan setelah aktivitas pelelangan, dapat mengalir ke saluran pembuangan dengan mudah berbeda halnya dengan lantai pelelangan PPI Kronjo lantai lelang sering terdapat genangan air sehingga lantai lelang biasanya dibersihkan dengan cara disemprotkan menggunakan air dan airnya dialirkan ke arah saluran pembuangan dengan menggunakan sapu lidi.

Gambar 3. Lantai gedung TPI (kiri) dan lantai pengepakan (kanan).

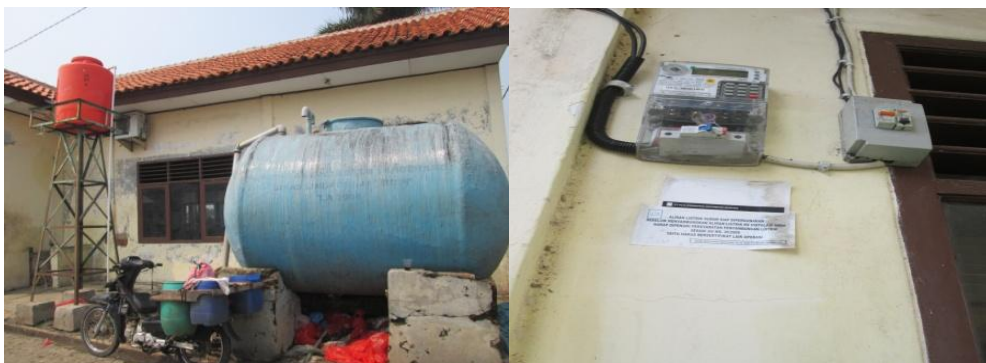
Ketersediaan air bersih PPI Kronjo menggunakan PDAM yang terpasang di PPI Kronjo (Gambar 5). Air PDAM ditampung dengan menggunakan

penampungan air yang memiliki volume 550 liter. Biasanya untuk memenuhi kebutuhan air yang lain PPI Kronjo menggunakan air yang berasal dari sungai seperti pada kegiatan lelang.

Instalasi listrik PPI Kronjo berasal dari PLN (Gambar 5). Instalasi listrik terdapat 2 unit yang terpasang yaitu 1300 KVA yang terpasang pada kantor pelabuhan dan 900 KVA yang terpasang pada Kantor Pertemuan Nelayan (BPN). Instalasi listrik yang terpasang di PPI Kronjo digunakan untuk pemakaian lampu pada malam hari pada bagian gedung TPI, kantor pelabuhan, dan balai pertemuan nelayan, penggunaan air conditioner (AC) pada ruangan kantor pelabuhan, dan 2 unit komputer yang berada di kantor pelabuhan.

Gambar 5. Tangki air bersih (kiri) dan instalasi listrik (kanan) di PPI Kronjo.

Kebutuhan air bersih di PPI Kronjo bersumber dari PDAM dan hanya tersedia 550 liter/hari yang disimpan dalam toren air, sedangkan kebutuhan air bersih di PPI Kronjo mencapai 11.611 liter/hari atau tingkat pemanfaatannya telah melampaui optimal sebesar 2.111,09% sehingga hal ini tidak dapat mencukupi kebutuhan air di PPI Kronjo. Kebutuhan air yang kurang ini disiasati dengan cara mengisi kebutuhan air kapal yang akan melakukan *trip* melalui saluran air bersih yang terpasang di rumah nahkoda kapal. Biasanya hal ini dilakukan oleh kapal-kapal besar seperti cantrang yang membutuhkan ketersediaan air yang sangat banyak pada saat melakukan *trip*, atau kapal-kapal kecil lainnya. Kebutuhan air di pelabuhan juga diperlukan untuk membersihkan lantai TPI atau mencuci ikan sebelum dilakukan pemasaran dan penyimpanan. Selama ini petugas TPI, para bakul dan nelayan menggunakan air sungai untuk kegiatan tersebut.

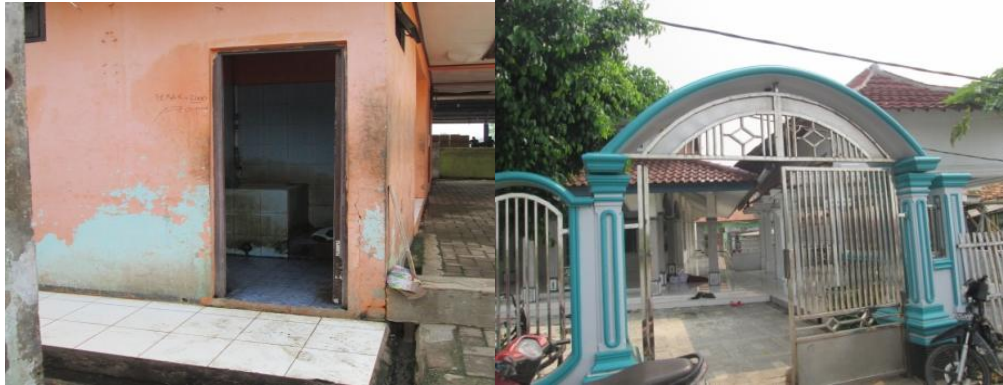
Fasilitas MCK di PPI Kronjo berjumlah 1 unit berukuran 1,5 m x 1,5 m yang bergabung dengan kantor pelabuhan namun berada di bagian belakang kantor. Kondisi dari MCK tersebut kotor (Gambar 9) dan kurang adanya kesadaran para pengguna untuk membersihkannya. Masjid di PPI Kronjo (Gambar 9) berukuran berkisar 80 m² berada disamping gedung TPI. Pengelolaan masjid dilakukan oleh DKM masyarakat sekitar.

Gambar 9. MCK(kiri) dan masjid (kanan) di PPI Kronjo

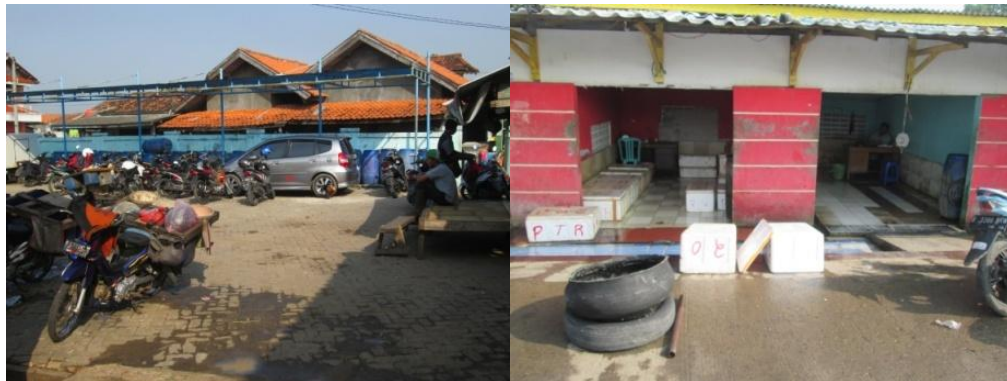
Tempat parkir di PPI Kronjo berada dibelakang dari gedung BPN (Gambar 10) dengan luas 28 m² yang dibatasi oleh tembok tinggi dan pagar besi. Tempat parkir ini biasanya dipakai untuk parkir mobil atau motor-motor para pedagang ikan keliling pada saat membeli ikan dan tidak ada pungutan biaya parkir.

Kios ikan yang berada di sekitar PPI Kronjo (Gambar 10) berjumlah delapan unit, yang dikelola oleh penduduk yang tinggal di sekitar PPI Kronjo.

Kios-kios ikan ini biasanya menjual ikan kurisi segar dan juga udang segar yang diperoleh dari pevelangan di TPI Kronjo atau diperoleh dari para bakul-bakul yang mengikuti pevelangan.

Gambar 10. Tempat parkir (kiri) dan kios ikan (kanan) di PPI Kronjo.

Kios-kios yang berada pada PPI Kronjo berjumlah 8 unit dan dirasa sudah cukup dan tidak perlu dilakukan penambahan kios kembali. Kios-kios ini dibangun diatas tanah sendiri dan bukan merupakan tanah pelabuhan. Areal parkir yang tersedia di PPI Kronjo adalah 28 m² sedangkan kebutuhan saat ini adalah 27,19 m² dengan tingkat pemanfaatan fasilitas 97,1%. Areal parkir biasanya digunakan untuk menampung 15 motor para penjual ikan keliling, dan 3 losbak yang mengambil pesanan yang diambil dari langgan.

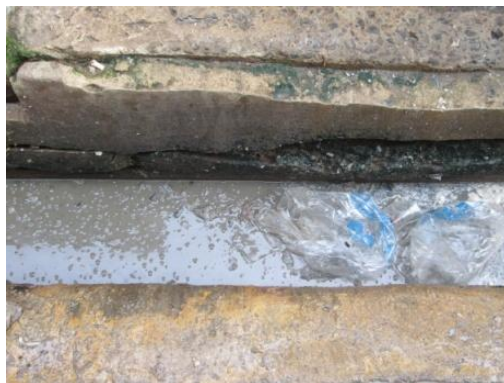
Saluran limbah air di PPI Kronjo berbentuk selokan kecil dan berada di sekeliling gedung TPI (Gambar 11). Selokan air ini memiliki lebar sekitar 20 cm dengan kedalaman 10-15 cm dan tidak dalam kondisi yang baik. Selokan air sering tersumbat akibat sampah, sehingga terkadang menimbulkan bau yang tidak sedap. Pada saat dilakukan penelitian saluran limbah air ini dalam proses pengajuan untuk melakukan perbaikan dan pelebaran.

Gambar 11. Saluran limbah air di PPI Kronjo
