Analisis Display Sinyal Kereta Api di Stasiun Langen

ABSTRAK

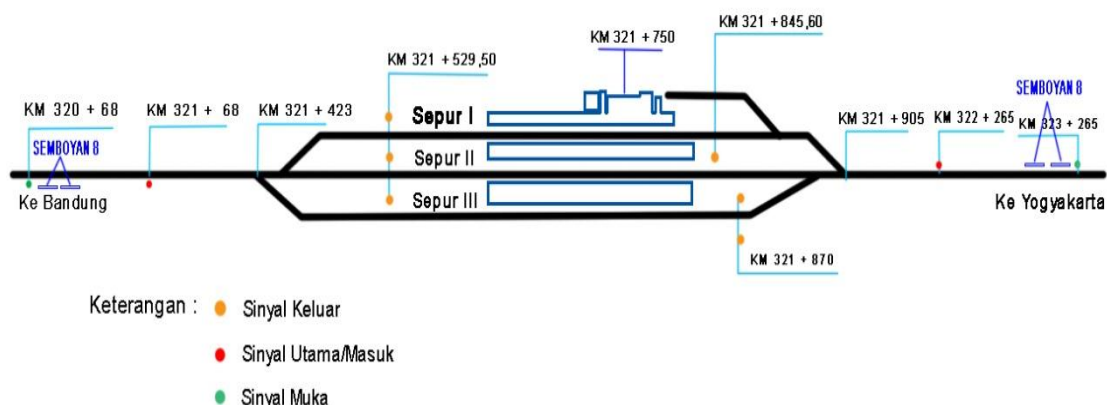
Secara umum denah stasiun Langen beserta letak sinyalnya digambarkan seperti pada gambar 1 di bawah ini.

Gambar 1. Denah Emplasemen Stasiun Langen

Jarak sinyal muka ke sinyal masuk dan jarak sinyal masuk ke wesel paling ujung Stasiun Langen dapat dilihat pada tabel 1 di bawah ini.

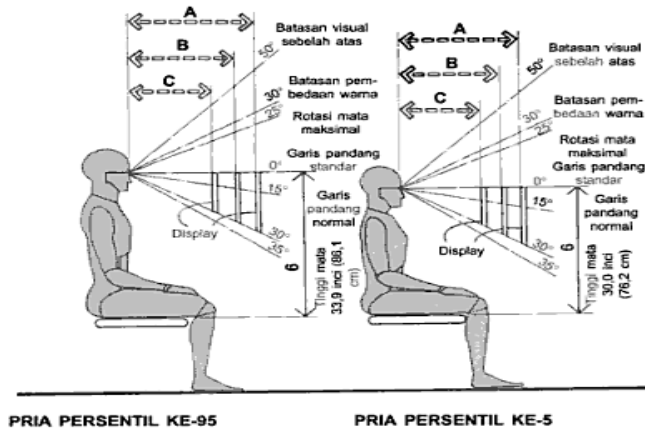
Gambar 2. Display dengan Pengamat dalam Posisi Duduk

Berdasarkan tabel 2 diatas, sudut yang terbentuk antara mata masinis saat melihat bagian *display* lampu sinyal yang paling tinggi dengan garis pandang standar bagian atas, yaitu 4,47° pada sinyal keluar, 2,35° pada sinyal masuk dan 0,72° pada sinyal muka. Sudut yang terbentuk antara mata masinis saat melihat bagian paling bawah *display* lampu sinyal dengan garis pandang standar bagian bawah, yaitu 0,509° pada sinyal masuk dan 0,509° pada sinyal muka. Jarak visual untuk melihat lampu sinyal sejauh 28 m. Panero dan Zelnik (1979) yang menyebutkan bahwa batas perbedaan warna adalah pada sudut visual 30° dari garis pandang standar. Oleh karena itu, diharapkan masinis dapat melihat kondisi warna lampu sinyal dengan optimal. Pada bagian atas sinyal keluar dan sinyal masuk terdapat angka petunjuk batas kecepatan Kereta Api. Perbandingan dimensi tebal dengan tinggi angka batas kecepatan pada sinyal keluar adalah 4 cm : 24 cm atau 1 : 6. Perbandingan dimensi tebal dengan tinggi angka batas kecepatan pada sinyal masuk 4 cm : 50 cm atau 1 : 12,5. Sitalaksana, dkk (2006) menyebutkan huruf yang

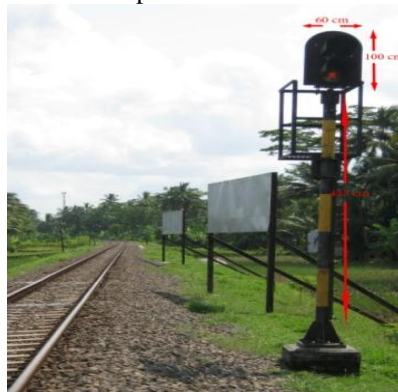
Gambar 3. Papan Semboyan 8 dan Sinyal Muka Stasiun Langen

Sinyal muka Stasiun Langen berjarak 1000 m dari sinyal masuk yang berarti, letak semboyan 8 tidak sesuai aturan Reglemen 13 karena tidak sampai 1000 m dari sinyal masuk. Semboyan 8 yang terletak setelah sinyal muka akan percuma, karena masinis yang sedang mengantuk, ketika terbangun oleh hembusan angin dari semboyan 8 tetap tidak dapat melihat kondisi sinyal muka, sehingga membahayakan perjalanan KA.
