Analisis *Display* Sinyal Kereta Api di Stasiun Langen

Anggo Hapsoro Pambudy¹, Yayan Harry Yadi², Wahyu Susihono³

^{1, 2, 3}Jurusan Teknik Industri Universitas Sultan Ageng Tirtayasa

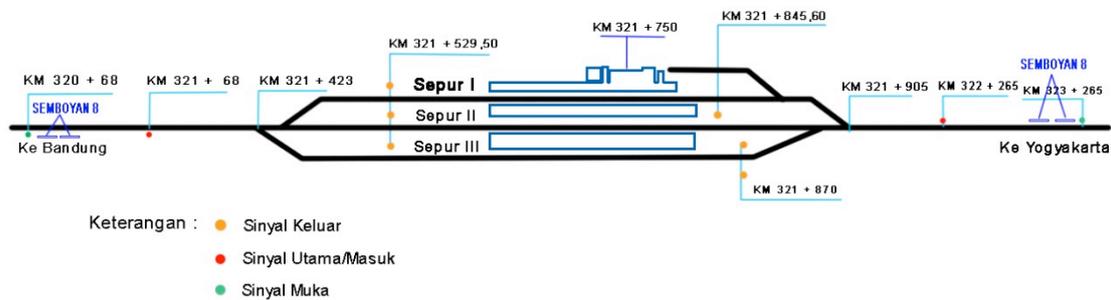
Gambar 1. Denah Emplasemen Stasiun Langen

Secara umum denah stasiun Langen beserta letak sinyalnya digambarkan seperti pada gambar 1 di bawah ini.

Jarak sinyal muka ke sinyal masuk dan jarak sinyal masuk ke wesel paling ujung Stasiun Langen dapat dilihat pada tabel 1 di bawah ini.

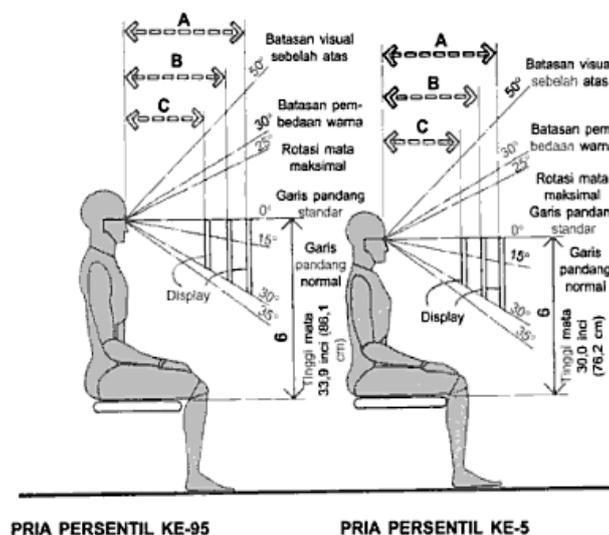
Gambar 2. *Display* dengan Pengamat dalam Posisi Duduk (Sumber: Panero dan Zelnik, 1979)

Berdasarkan tabel 2 diatas, sudut yang terbentuk antara mata masinis saat melihat bagian *display* lampu sinyal yang paling tinggi dengan garis pandang standar bagian atas, yaitu $4,47^\circ$ pada sinyal keluar, $2,35^\circ$ pada sinyal masuk dan $0,72^\circ$ pada sinyal muka. Sudut yang terbentuk antara mata masinis saat melihat bagian paling bawah *display* lampu sinyal dengan garis pandang standar bagian bawah, yaitu $0,509^\circ$ pada sinyal masuk dan $0,509^\circ$ pada sinyal muka. Jarak visual untuk melihat lampu sinyal sejauh 28 m. Panero dan Zelnik (1979) yang menyebutkan bahwa batas perbedaan warna adalah pada sudut visual 30° dari garis pandang standar. Oleh karena itu, diharapkan masinis dapat melihat kondisi warna lampu sinyal dengan optimal.

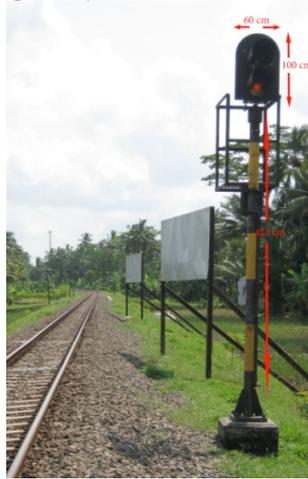
Gambar 3. Papan Semboyan 8 dan Sinyal Muka Stasiun Langen

Sinyal muka Stasiun Langen berjarak 1000 m dari sinyal masuk yang berarti, letak semboyan 8 tidak sesuai aturan Reglemen 13 karena tidak sampai 1000 m dari sinyal masuk. Semboyan 8 yang terletak setelah sinyal muka akan percuma, karena masinis yang sedang mengantuk, ketika terbangun oleh hempasan angin dari semboyan 8 tetap tidak dapat melihat kondisi sinyal muka, sehingga membahayakan perjalanan KA.

Agar semboyan 8 berfungsi secara efektif, harus diletakkan sebelum sinyal muka. Jarak semboyan 8 dari sinyal muka dihitung berdasarkan waktu respon manusia. Waktu respon yang paling sederhana dan cepat biasanya berkisar ± 2 detik (Nurmianto, 2008).

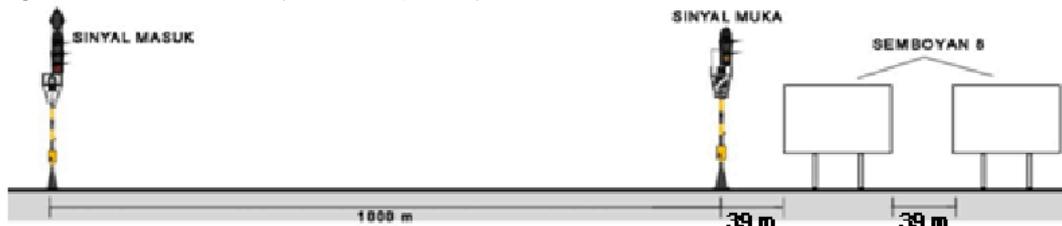
Gambar 4. Skema Jarak Semboyan 8 terhadap Sinyal

Dengan rumus diatas, didapat hasil jarak antara sinyal muka dengan semboyan 8, yaitu 38,92 m dengan jarak antar semboyan 8 tetap mengikuti aturan, yaitu 40 m. Skema posisi semboyan 8 dapat dilihat pada gambar 4 berikut ini.

Kondisi *display* sinyal *existing* pada sinyal di area Stasiun Langen yang meliputi dimensi, jarak visual, sudut pandang dan warna sudah sesuai dengan prinsip-prinsip ergonomi dalam pembuatan *display*. Letak antar sinyal sudah sesuai jarak pengereman Kereta Api terpanjang yang melintas di Langen, kecuali untuk jarak sinyal masuk ke wesel paling ujung dari arah Bandung. Ukuran simbol angka petunjuk batas kecepatan pada sinyal masuk lebih baik daripada simbol pada sinyal keluar. Letak papan semboyan 8 diusulkan untuk dirubah dari semula yang berjarak 30 m setelah sinyal muka, menjadi 39 m sebelum sinyal muka.
