Analisis Tingkat Kerusakan Jalan Pada Perkerasan Lentur Dengan Penilaian PCI (*Pavement Condition Index*) dan Bina Marga (Studi Kasus: Jl. Raya Cibaliung-Sumur)

Rindu Twidi Bethary¹, Arief Budiman², Adis Hadiyarsih³

^{1,2,3}Jurusan Teknik Sipil, Fakultas Teknik, Universitas Sultan Ageng Tirtayasa
Jl. Jenderal Sudirman Km. 3 Kota Cilegon – Banten 42435
rindubethary@untirta.ac.id

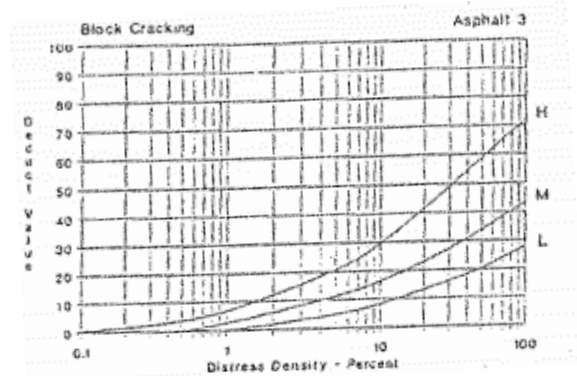
Pengurangan yang didapatkan pada setiap jenis kerusakan berdasarkan kurva hubungan antara kadar kerusakan dan tingkat keparahan (*severity level*) disebut sebagai *Deduct Value*. Berikut pada Gambar 1 salah satu kurva nilai pengurangan.

Gambar 1. Deduct Value Blok Cracking

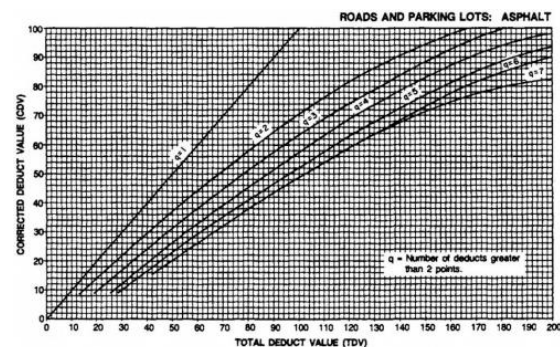
Corrected Deduct Value (CDV) diperoleh dari kurva hubungan antara nilai TDV dan nilai q dengan pemulihan lengkung kurva sesuai dengan jumlah nilai *individual deduct value* yang mempunyai nilai lebih besar dari 2 (dua) pada jenis jalan perkerasan lentur (*flexible*). Penjumlahan nilai *deduct value* yang lebih besar dari 2 kemudian diplot pada kurva grafik CDV seperti pada Gambar 2 dapat diketahui berapa nilai q.

Gambar 2. Kurva hubungan antara TDV, CDV dan q

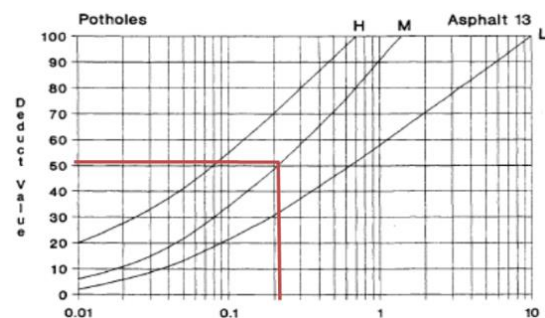
Contoh untuk menentukan nilai *deduct value* dapat dilihat pada Gambar 4 :

Lubang (M) = 0,237%
Deduct Value = 50

Gambar 4. *Deduct Value* Lubang

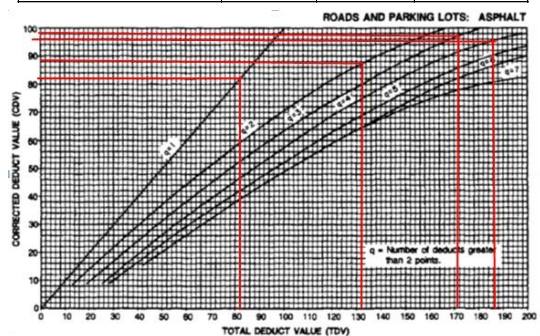
Untuk mendapatkan nilai CDV yaitu dengan memplotkan garis sesuai dengan nilai TDV dan q yang didapatkan dalam satu unit segmen jalan.

Gambar 5. Kurva CVD

Selanjutnya yaitu menjumlahkan *total deduct value* (TDV) diperoleh dari nilai total deduct value pada suatu unit segmen jalan. Misal untuk segmen di STA 1±500 s/d 1±550 diperoleh *Total Deduct Value* (TDV) maksimal adalah sebesar 187.
