# ANALISIS KERUSAKAN DAN PERENCANAAN TEBAL PERKERASAN JALAN KAKU DENGAN METODE BINA MARGA 2003

(Studi Kasus: Jl. Raya Bojonegara – Serdang KM 2)

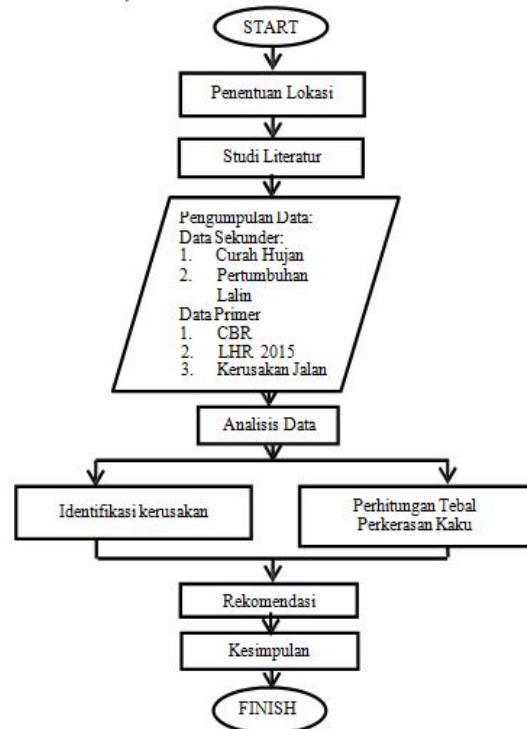
**Gambar 1. Bagan Alur penelitian**  
(Sumber : Analisa Penulis, 2015)

Penelitian analisa kerusakan dan perncanaan tebal perkerasan dilakukan dengan menggunakan Metode Bina Marga 2003 sedangkan untuk metode perbaikan kerusakan jalan menggunakan Metode Tata Cara Pemeliharaan Perkerasan Kaku (Rigid Pavement) No. 10/T/BNKT/ 1991
